## STATIKAI SZAKVÉLEMÉNY

Bátaszék, Budai u. 49. szám, 567 helyrajzi szám alatti

### Schindler ház belső átalakítása

Zalaegerszeg, 2018. február 27.

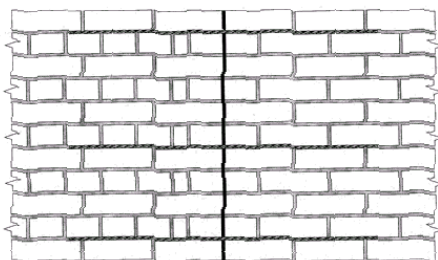
repedésöltés horonyba

A falakon, több helyen haránt lefutású repedések láthatók, melyek nem jelentkezik a fal teljes keresztmetszetében. Ezeket a repedéseket a fal visszabontásával és újraépítésével, vagy falvarrással javasoljuk megerősíteni. Ennek egyik javasolt módja a Brutt Saver megerősítési rendszer. Szerkezeti megerősítés koracél spirálokkal, a sérült falszakaszok, ill. boltövek feletti részen a téglákba horony vésése majd injektáló habarcs kitöltés, amibe az említett spirálok kerülnek. Ezzel a technológiával kis roncsolással végezhetők a javítások, valamint az egymás mellett lehelyezett acélhuzalok felülete megnöveli a téglák felületét akkorára, hogy károsodás nélkül tovább hordhassa a rá jutó erőket. A falazatba bevéselt spirálok injektáló habarccsal kapcsolódnak a téglákhoz, ezáltal a szerkezet erőjátéka sem változik olyan mértékben, mint egy utólagos vasbeton gerendás beépítés esetén. A szerkezet megőrzi eredeti rugalmasságát. A rendszer beépítése minimális rom-

bolással jár, nem kell aládúcolni ill. külön megtámasztani az építés során a többi épület szerkezetet. A spirálok az injektáló habarcs megkötése után teljesen elvakolhatók, így nem marad látható nyoma a szerkezetek megerősítésének – nincs esztétikailag káros következménye a megerősítésnek.
