Favizsgálati adatlap: állapotfelmérés és kezelési javaslat

Felmérés ideje:	2020. február 15.	Latin név:	Aesculus hippocastanum		
Felmérés helye:	Bátaszék	Magyar név:	vadgesztenye		
Sorszám:	6	Fa magasság:	13, m	Törzs átmérő:	64, cm
Egyedi jelölés:		Törzs magasság:	3, m	Korona átmérő:	6 m

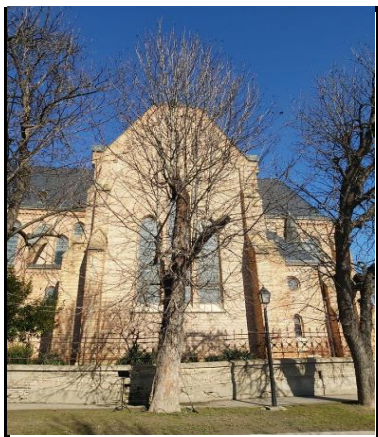
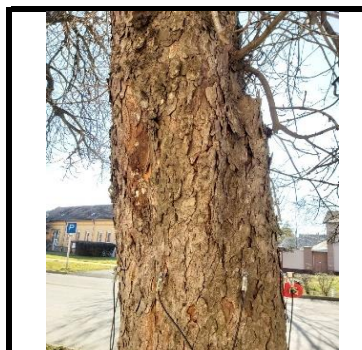
Törzs: koronaalap felől terjedő korhadás, odvasodás, Rendellenesség: horpadások, lécesedés
KORONAALAP: Sérülés: sérült , odvas, Rendellenesség: villás koronaalap, vízcsák,

2: erős korhadás, nagy seb, nagy korhadás, statikája jó;

KORONA: Sérülés: száraz ágak, sérült ág, korhadás, odvasodás, kártevők, Metszési hibák: csonkolt, ágcsontos metszlap, Rendellenesség: kambiumhajtások, vízajtások,

3: 26-50% közötti, erős lombvesztés;

Korona kezelés: ápoló-szárazoló gallyazás, hajtásválogatás, 10% koronakönnyítés

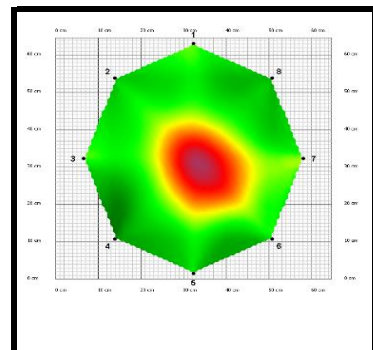
Mérés magassága: 160, cm

Mérés geometriája: ellipszis

Biztonsági tényező: 385%
