MŰSZAKI SZAKÉRTŐI VÉLEMÉNY

Bátaszék- Lajvérpuszta 2120/5. hrsz. közterületi pince-
beszakadására

Budapest, 2023. január

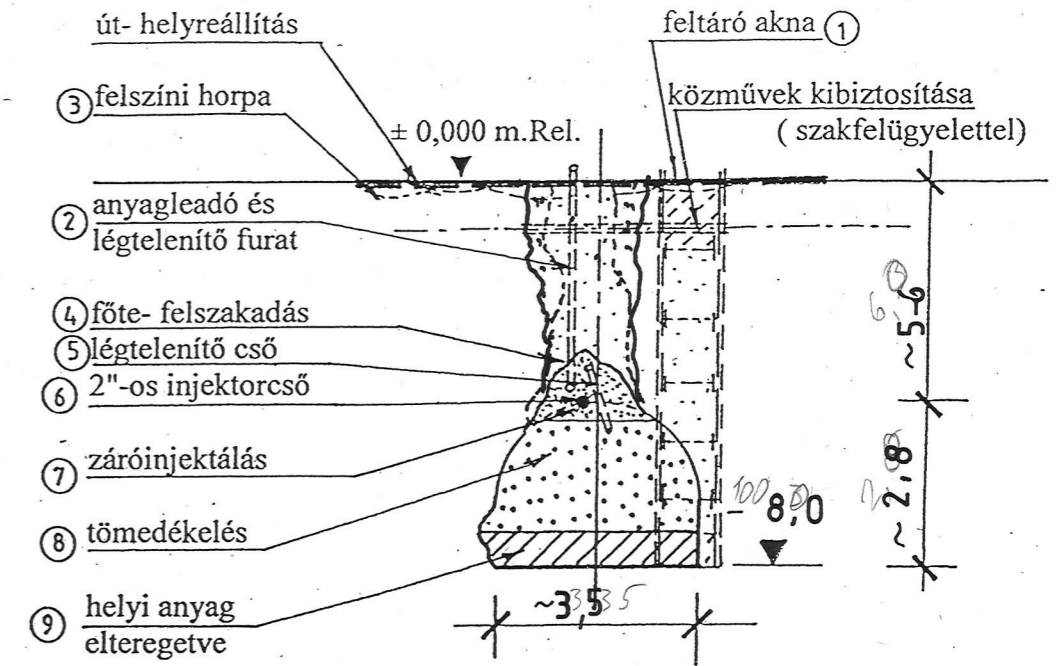
1-1 MINTA- SZELVÉNY M=1:100

A beszakadt pince az alsó pincesorból a 2112. hrsz. ingatlanról , terméskő támfalból indul. Bejárható hossza a támfal fülkéje mögött 11,90 m. A pince a bejárható szakaszon km. téglá béleléssel rendelkezik, a kb. 7 m hosszú béleletlen végét elfalazták. A szakadás miatt a végfal kidőlt. A pince bejárható bélelt szelvénymérete: szélesség 3,35 m, belmagassága 2,50 m. A bélésanyag régi nagyméretű téglá (14x29x6,5 cm) , a falazati vastagság 14 cm. A hátsó elfalazott kb. 7 m hosszú béleletlen pincerész kb. 3,5-3,7 m, belmagassága 2,5-3,0 m lehet. Főte feletti takarása kb. 5,5-6,0 m.

- A kár helye: Bátaszék- Lajvérpusztá 2120/5. hrsz. közterület (2130. hrsz. épület előtt)
- A kár tételes felsorolása:
 - az elfalazott pincevég a közterület alatt kb. 3 m-es kürtővel a térszínig beszakadt , abba egy fa belezuhant
 - a szakadás körül felszíni horpa keletkezett, mely a két közeli épület alapját már megközelítette
 - a szakadás alatt nedves béleletlen pinceág megy a közterület és a szemközti épület alá
 - a szakadás a pince végfalát bedöntötte, az omladék egy régi prést maga alá temetett
 - az út alatti bélelt szakaszon kisebb deformáció és ázási nyomok láthatóak

A pince végfalát a szellőző utáni szelvényben (hogy a szellőző még működhessen, megmaradjon) 25 cm vastag km. téglá szakaszoló fallal kell lezárni-, enyhén íves alaprajzzal. Ezután H-10 (v. habbeton, v. C10) cementhabarcs tömedékanyag a pince végére ráfűrt D= 200 mm-es függőleges anyagleadó furaton át gravitációsan juttatható a pincetérbe, a végfalban kihagyott nyíláson-, illetve az aknán át ellenőrizve a terülést, a szelvény 80-90%-áig .

A pince út alá eső kb. 4,5 m-es szakaszán az ázási nyomok és kisebb deformáció miatt 3 db 25x38 cm méretű T-100 I.o. km. téglá anyagú falazott boltövet (gurtnit) kell építeni, neki- ékelve a meglévő téglá boltozatnak.

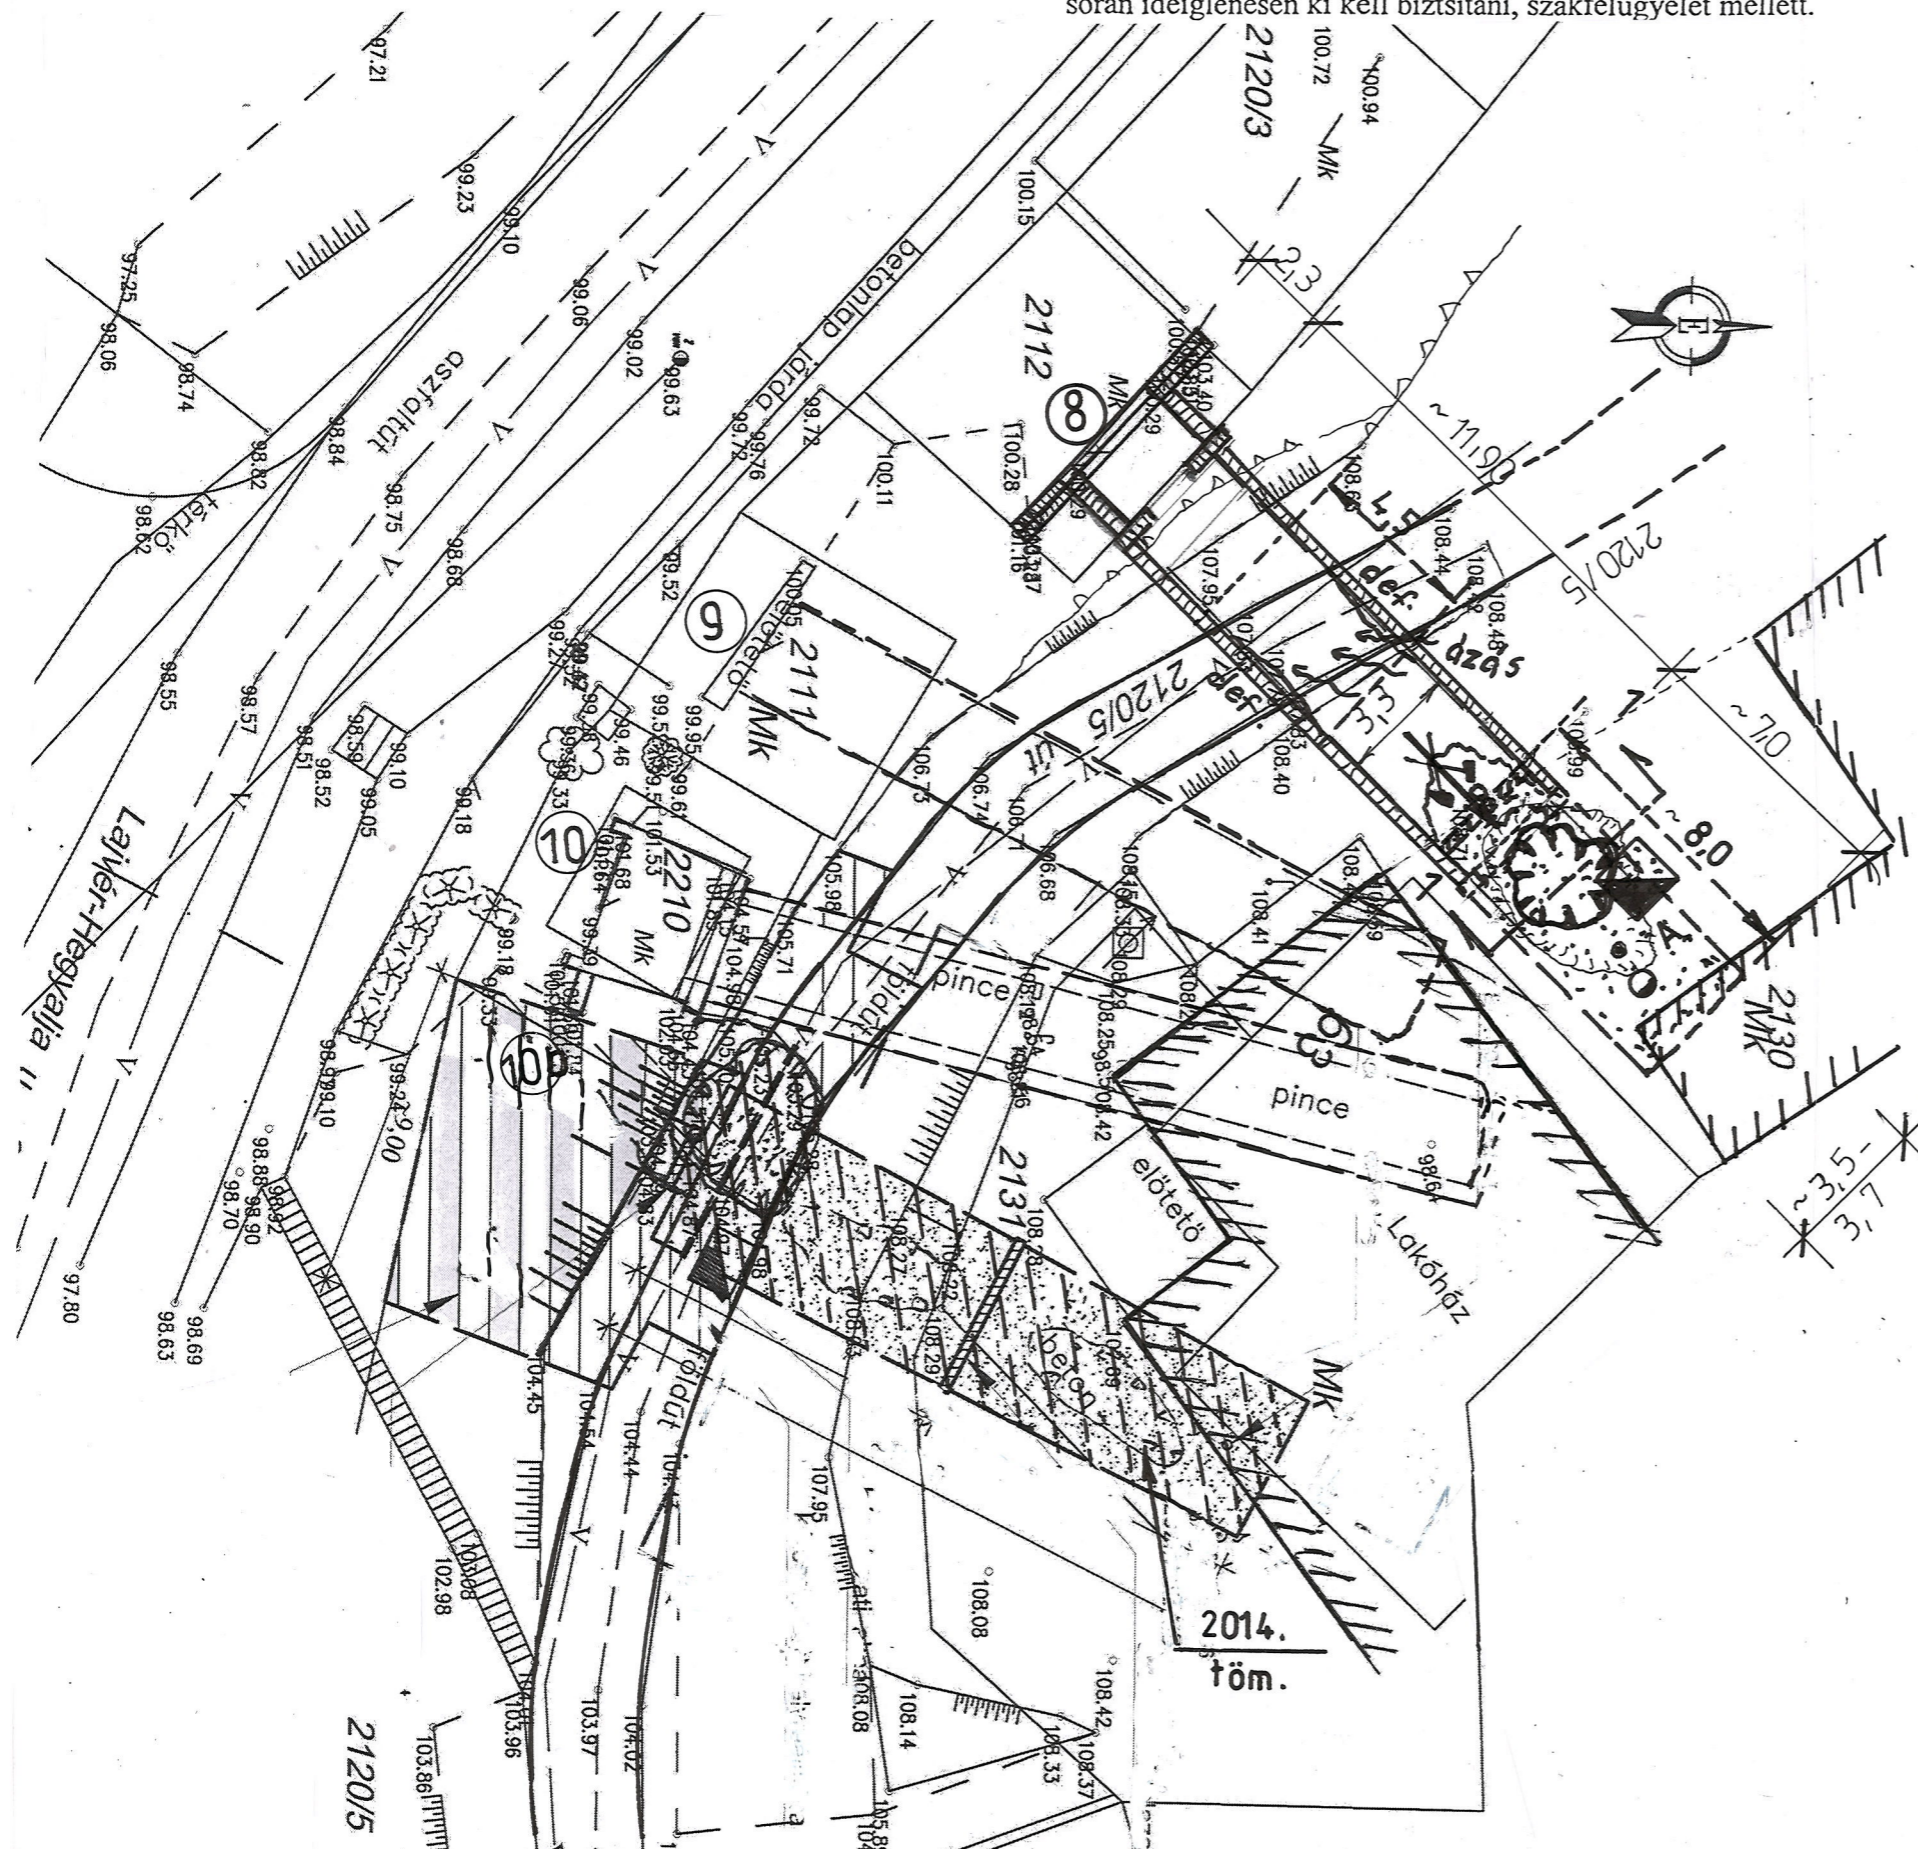
KÁROSODÁSI ÉS BEAVATKOZÁSI HELYSZÍNRAJZ

- A károk kialakulásainak okai: A vízre érzékeny lösztalaj a felszint borító laza feltöltésén, valamint a fölé beültetett fa gyökérzete és lazán visszatöltött ültető gödre miatt fellazult feltöltésén át a pincefőte felett átázott. A fagyökerek átszötték a löszösszletet, majd a víz a tetőről és terepről koncentráltan szivárgott a főte fölé. Az ázás és lazulás miatt a pincefőte a fa alatt az elfalazás mögötti (vélhetőleg már eredetileg is rossz állapotú szakaszon) felszakadt , a szakadás elérte a terepszintet .

A szakadási kürtő mellett a pincevégre feltáró technológiai aknát kell telepíteni , a szakadási kürtő keret- ácsolatos kibiztosításával-, egészen a pince talpszintjéig. A feltárás előtt figyelmeztető táblákat kell elhelyezni, a felső közterületet teljesen le kell zárni a felszíni védőidommal együtt (pince feletti kb. 6 m széles sáv) .

A bányászati feltárások előtt a pince térbeli elhelyezkedését feltáró fúrásokkal kell pontosítani. Feltárás után a pince méretét, elhelyezkedését az Építési naplóban rögzíteni kell. A kivitelezést csak bányászati gyakorlattal és referenciával rendelkező szakkivitelező végezheti. A közműveket a feltárás során ideiglenesen ki kell bízítani, szakfelügyelet mellett.
