Műszaki javaslat

Tájház helyreállítása

kivitelezési munkáihoz

II. Műszaki javaslat statikus tervező részéről

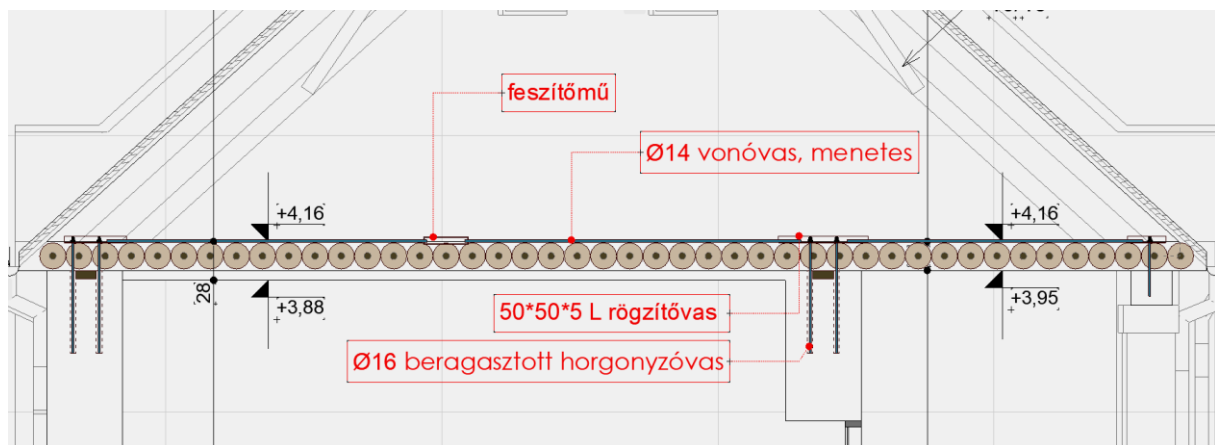
A szakértői véleményben az alábbi megoldás lett javasolva:

Az épületben az utcafronti pince feletti részen a földem alatt a falak összeabroncsolásra kerülnek statikai tervben részletezett kialakítással. Az acél tartók „U 160-as szelvények, amiket Ø16 os betonvasakkal fogunk össze. Az összekötések az épületen belül minden főfal két oldalán, valamint a tornác részen a pillérek mindkét szélén történnek. Az acélszerkezetek a beépítés előtt felületkezelve lesznek.

A szakértő és a tervező által javasolt megoldás szerinti acél szelvények vályogfalakba süllyesztése nagymértékben roncsolta volna a falszerkezet felső szakaszát.

A szakértői javaslat véleményünk szerint nem foglalkozott a beépített acélmerevítések hőtágulásával, mely mozgásokat eredményezhet.

Az általunk javasolt jóval kíméletesebb megoldás:

- horgonyzóvasak számára 2 db 50 cm mély 40mm átmérőjű furat készítése a sárgerenda 2 oldalán
- a furatok ragasztóhabarccsal történő feltöltése, majd a menetes végű horgonyzóvasak behelyezése
- „L” rögzítővas szerelvényre vonóvas rögzítése hegesztéssel
- ragasztóhabarcs kötését követően „L” rögzítővas szerelvény elhelyezése az épület két hosszfalán és csavaros rögzítése a horgonyzóvasakhoz
- vonóvasak összefeszítése menetesszár feszítővel
- ezt a stabilizálást az épület alápincézett szakasza felett minden 3. gerendaközben beépítjük (lásd. csatolt rajz A-A metszet)
